# あの森を訪ねて 2

## 横須賀市秋谷 (光雲寺)

今回の『あの森を訪ねて』は、本県の森林関係では初めての「地滑り等防止法」にもとづく地すべり防止区域を指定し、地滑り復旧工事を行った横須賀市秋谷地区を訪れた。

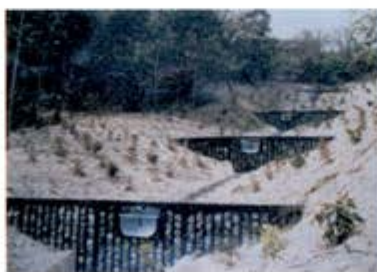
復旧工事完了時

調査に基づき、昭和57年度に左の沢沿いの崩壊地0.2haに鋼製自在枠6基を骨として、杉の植栽等の復旧工事に着手。

次の年からは、地滑りを止める鋼管杭を延べ393m打ち込むなどの工事を行い、順次、集水ポーリング、暗渠工、水路工が実施された。

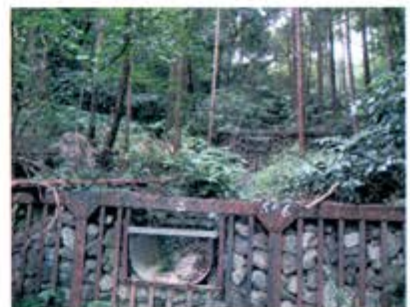
今の姿

光雲寺の墓地から見下ろす復旧地は、周りの森林と区別がつかない。知らない人は、昔からの自然の森と思うかもしれない。当時の人々の労苦と汗は、歴史の中に埋もれていく。
