## 森のニュース2 研究最前線

### 水源かん養機能のモニタリング調査について

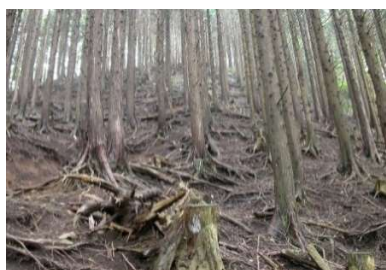
写真1 人工林の手入れ遅れによる土壌流出

本施策では、水源という観点からの森林の課題を、森林の質の劣化とそれに伴う水源かん養などの公益的機能の低下と捉えています。この劣化は、人工林の手入れ（間伐）遅れや増えすぎたシカによる採食が原因となり、外観上は豊かな森林であっても下層植生が衰退し土壌流出が進行している状態を指します（写真1）。

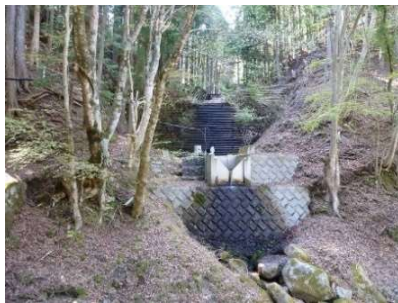
写真3 流量を観測する施設（山北町ヌタノ沢）

シカの影響で下層植生が衰退した丹沢山地では、試験流域の一方を柵で囲みシカを排除し、柵のない試験流域と比較して、下層植生の回復状況や水・土砂の流出の変化を把握しています（写真3）。

柵を設置して4年経過した山北町の試験流域は、対照流域と比べて顕著に下層植生が増加しつつあり、出水時の溪流水の濁りも減少する兆しが見えています。これらに加えて、流量の安定化についても引き続き検証していきます。

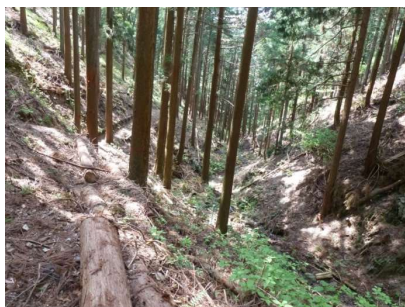
写真4 沢沿いでは施業せず下層植生を保護（相模原市貝沢）

また、適切に管理された下層植生の豊富な人工林でも、間伐や木材搬出の際に溪流沿いの下層植生を保護することで（写真4）、一般的に施業の副作用として生じ易い溪流水の濁りを抑制できることが確認されました。

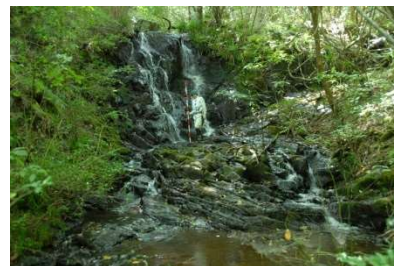
写真5 水流出過程に影響する溶岩の分布（南足柄市フチヂリ沢）

これまでのモニタリング調査からは、事業効果に限らず地域固有の自然特性の違い（写真5）も分かってきました。
